**FLASH
AT**

N°9 - Septembre 2019
Effondrement de
racks de stockage

Description de l'Accident du Travail

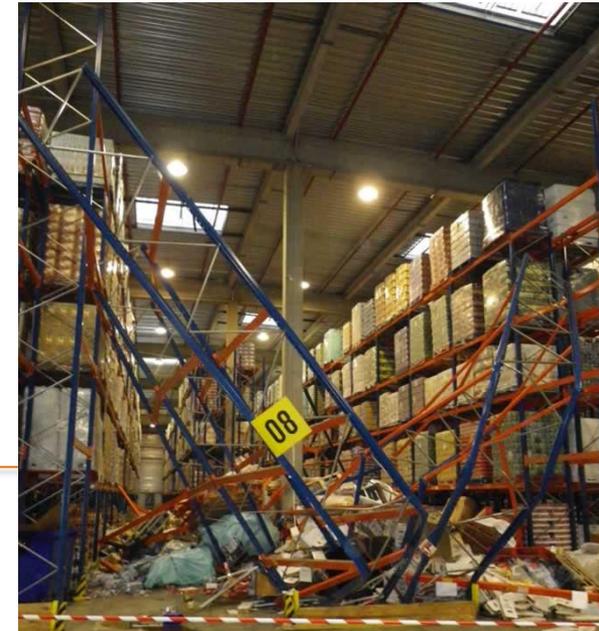
Dans une plateforme logistique de stockage, un salarié intérimaire conduit un chariot élévateur spécifique au transfert de marchandises sur racks de stockage. Il circule en marche arrière dans une allée de l'entrepôt entre deux racks. Pendant cette manœuvre, il percute une échelle de rack qui s'effondre sous le choc. Par effet « domino », trois travées de racks s'effondrent. Le chariot est renversé par la chute de matières pulvérulentes. Le salarié se retrouve protégé par la structure du chariot, l'ensemble chariot-salarié est enfoui sous les décombres. C'est l'appel sur le téléphone portable du salarié qui a permis aux pompiers de le localiser et de pratiquer un tunnel dans les débris pour le dégager.

La victime ne présente aucune lésion physique.

MESURES DE PREVENTION	
A - Organisationnelles	Reprise totale des racks pour mettre en adéquation les charges totales des lisses avec la charge admissible par échelle
B - Techniques	Mise en place de protection en pieds d'échelle Reprise des affichages aux extrémités des racks après remplacement des échelles Vérification des charges admissibles sur l'ensemble des racks
C - Humaines	Mise en place d'un accueil au poste avec évaluation des compétences
