**FLASH  
AT**

## N°017 – Avril 2022 Chute de plain-pied

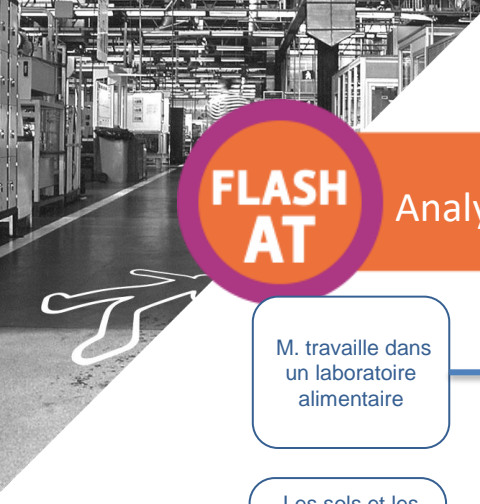
Le jour de l'accident, alors que M. quitte son poste pour rejoindre la salle de pause, ses pieds se prennent dans un enroulement de tuyau d'eau resté au sol, provoquant sa chute de plain-pied sur le carrelage. Dans sa chute, le bras droit de M. heurte le sol, provoquant la fracture du poignet. La blessure a occasionné 15 semaines d'arrêt de travail.

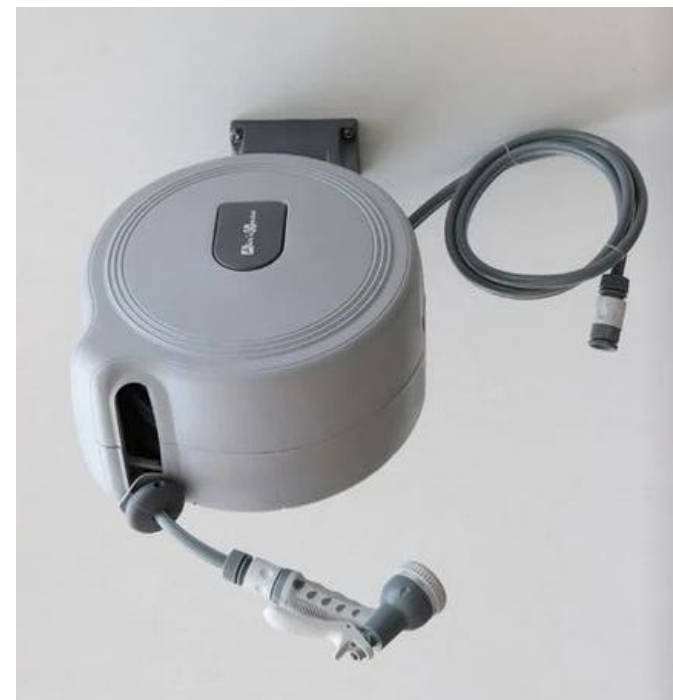
Une analyse plus aboutie, s'appuyant sur les **principes généraux de prévention** (“Eviter les risques...” [article L4121-2 du code du travail](#)) a permis d'identifier la solution plus pérenne suivante : l'eau de ville est maintenant amenée par le haut, au moyen de tuyaux (à la portée des opérateurs, quelle que soit leur taille) raccordés à des enrouleurs à retour automatique, suspendus en élévation au-dessus des postes de travail (cf exemple ci-contre).

Ainsi, indépendamment des comportements des opérateurs, aucun tuyau d'eau ne peut dorénavant entraver la circulation piétonne des opérateurs.
